ORDINANZA DEL SINDACO

LAVORI DI SOMMA URGENZA DI "PROSEGUO INTERVENTI DI MESSA IN SICUREZZA DEL COSTONE ROCCIOSO ADIACENTE UN TRATTO STRADALE DI VIA DEI PESCI - TORRE DELLE STELLE - INTERESSATO DA DISTACCHI E CADUTA DI MASSI ROCCIOSI SULLA STRADA PUBBLICA".

OGGETTO: “LAVORI DI SOMMA URGENZA DI “INTERVENTI DI MESSA IN SICUREZZA DEL COSTONE ROCCIOSO ADIACENTE UN TRATTO STRADALE DI VIA DEI PESCI –TORRE DELLE STELLE – INTERESSATO DA DISTACCHI E CADUTA DI MASSI ROCCIOSI SULLA STRADA PUBBLICA”

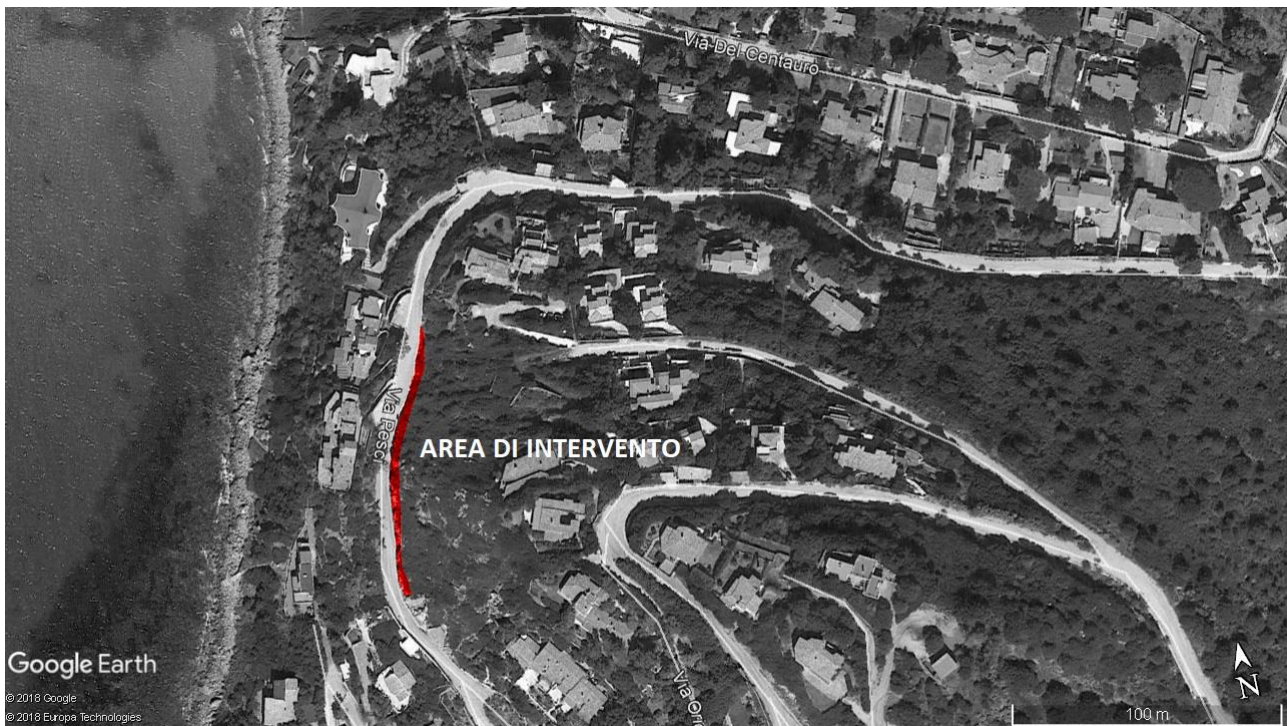
Figura 3. Area di intervento

La pendice rocciosa oggetto dei lavori è un’area di circa 1000 mq con un’altezza media di 10 m e una lunghezza del fronte di 100 m.

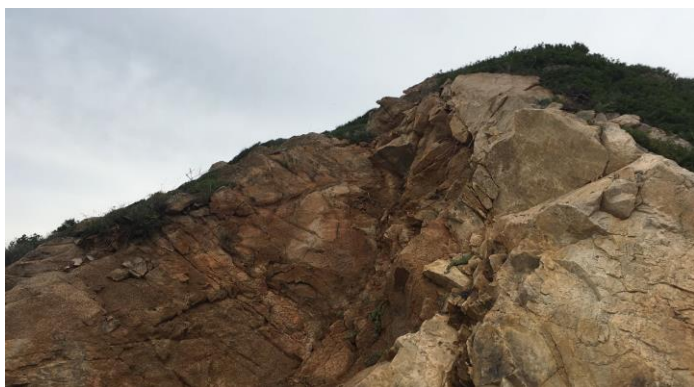
Figura 4.1. Nicchia di distacco.

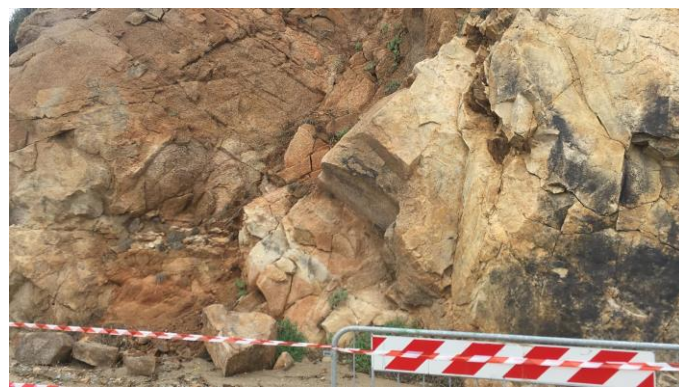
Figura 4.2. Depositi di accumulo sulla base del versante.

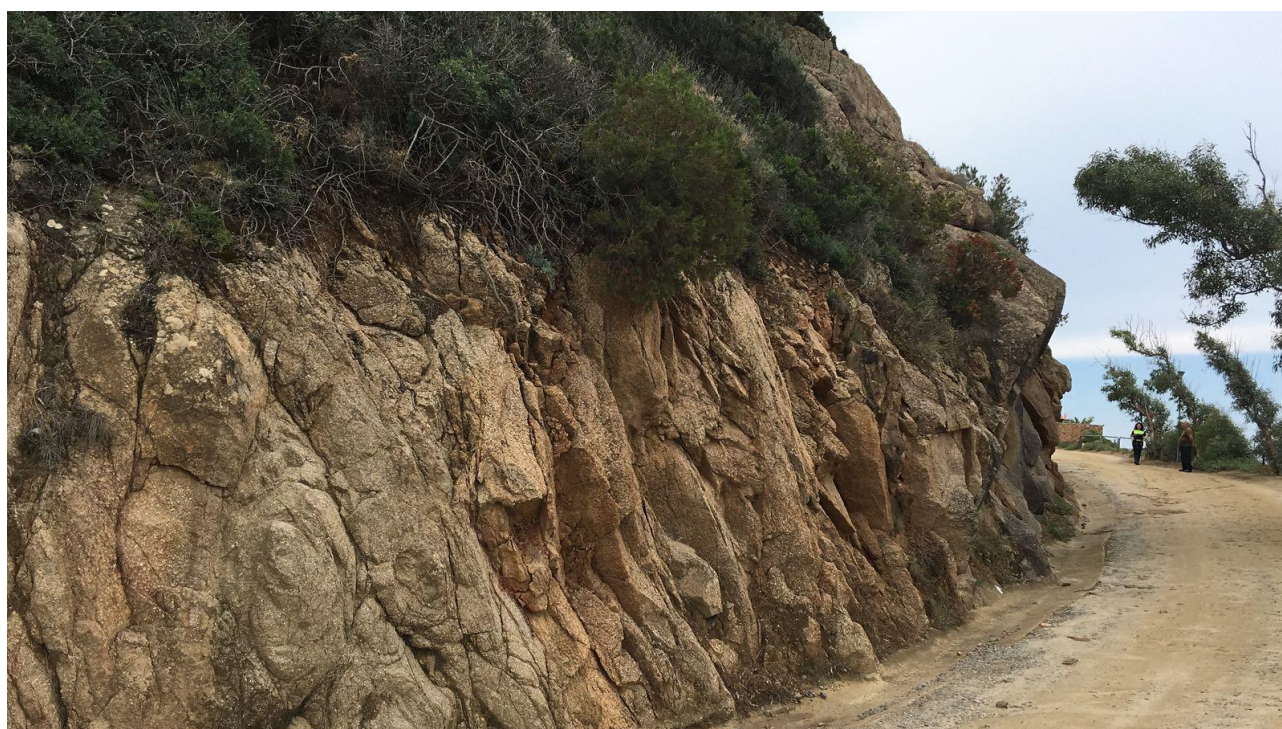
Figura 4. Costone roccioso.

MOVIMENTO FRANOSO AVVENUTO IL GIORNO 22/08/2018 NELLA STRADA PUBBLICA DI VIA DEI PESCI, NELLA LOCALITA' DI TORRE DELLE STELLE.

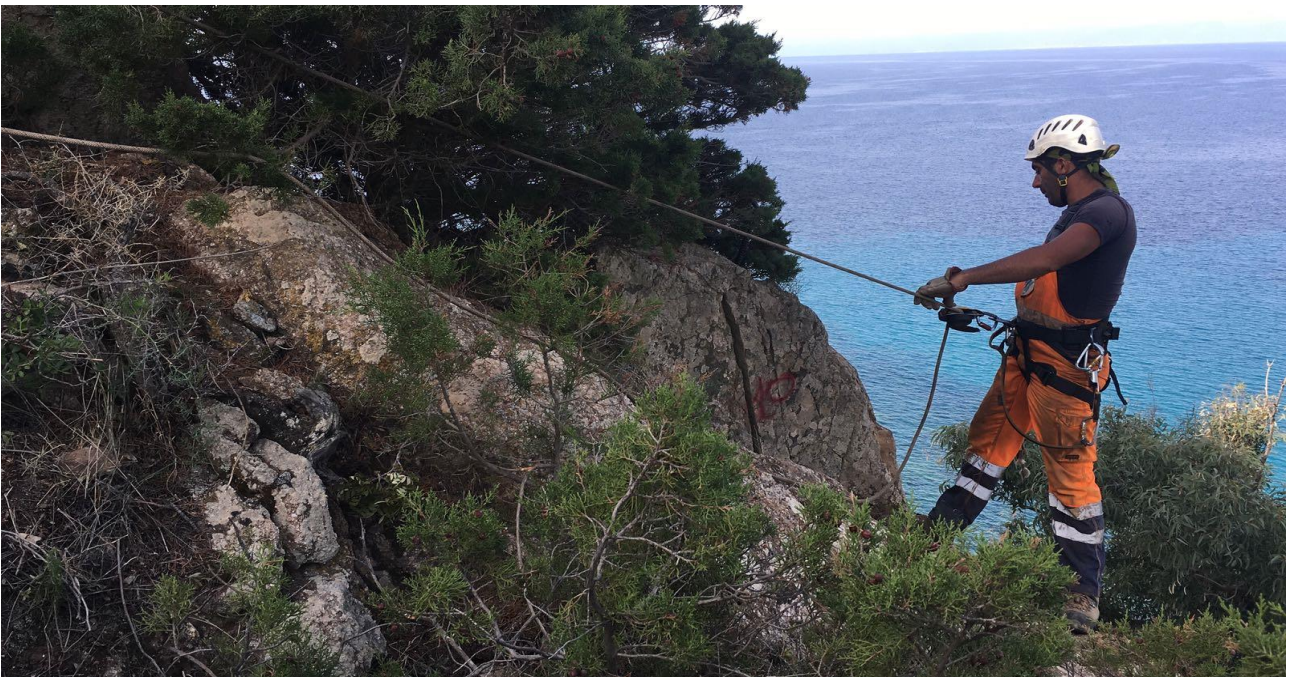
Figura 7. Calate in corda

I lavori di carattere somma urgenza sono stati eseguiti mediante intervento di personale specializzato, opportunamente formato ed in possesso di abilitazione per l'esecuzione di lavori in quota con l'impiego di sistemi di accesso e posizionamento mediante funi ovvero rocciatori.

La seguente lavorazione consiste nella preparazione delle vie d'accesso alla parete rocciosa oggetto del disaggio e dell'ispezione. Individuando i punti di attacco per le funi per eseguire le calate in parete nelle aree prescelte, nonché l'apertura di eventuali sentieri o esecuzione di vie alpinistiche per l'accesso alle zone di intervento.

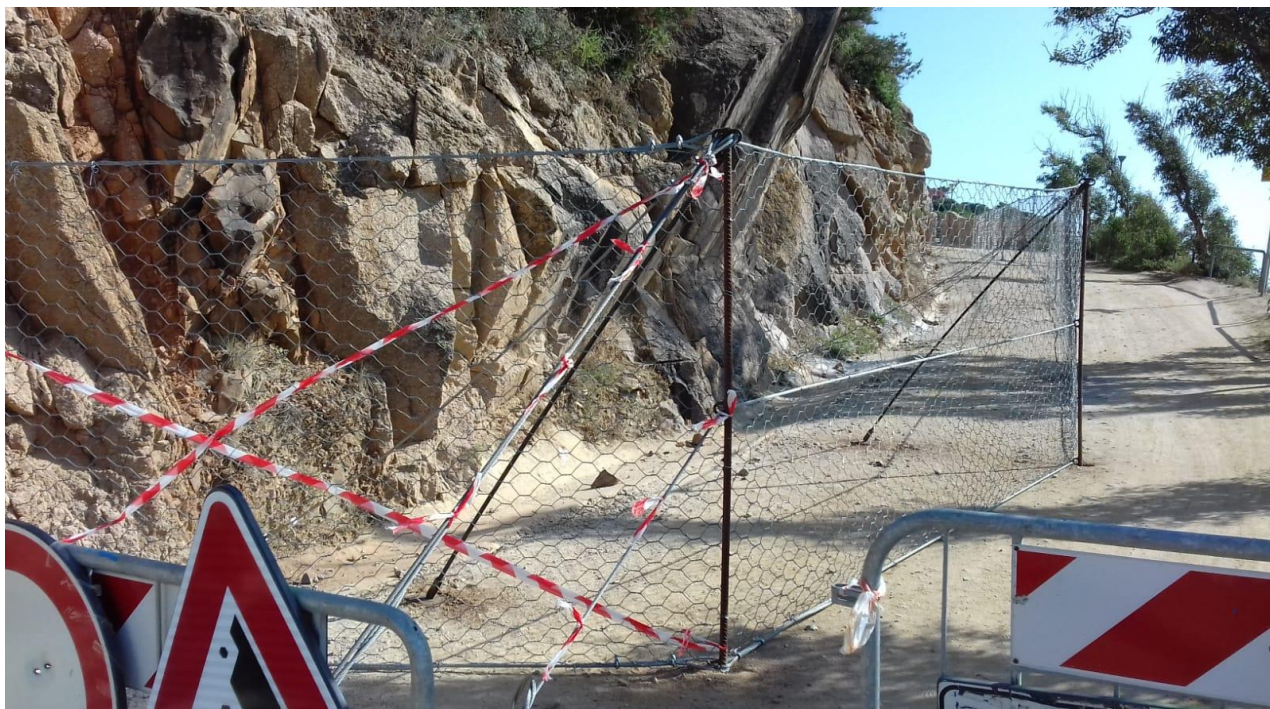
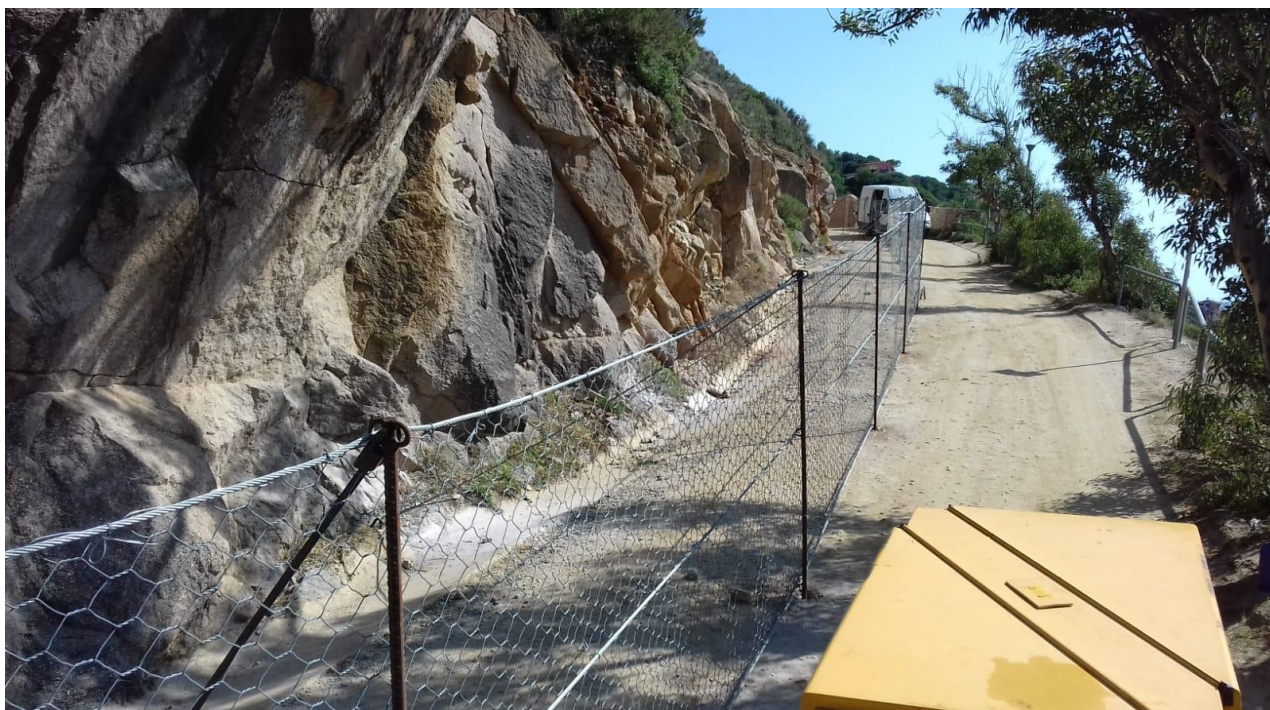
Figura 8. Barriera Provvisoriale L=85 m x H =2 m

La seguente lavorazione consiste nell'installazione di una barriera provvisoria (*figura 8*) di altezza di intercettazione pari a 2,00m fuori terra, posizionata a ridosso del muro (ad una distanza circa di 150 cm), costituita da montanti in Ø 28 mm, H 2,80 m, infissi nel terreno e posizionati con interasse pari a 5,00 m, avendo come struttura di intercettazione protettiva (per protezione di caduta materiale sciolto) e di contenimento (per piccoli fenomeni di instabilità del costone roccioso) teli bordati di rete in filo d'acciaio ricotto Ø 2,7 m a zincatura pesante, in maglia esagonale 80x100 mm a doppia torsione. Ogni palo è munito di rispettivo controvento di monte realizzato con fune di acciaio e barre di ancoraggio Ø 20mm, nonché di controventi laterali e controventi rompitratta e di n.3 passacavi, per il passaggio di n.3 cavi longitudinali in fune di acciaio Ø 12mm.

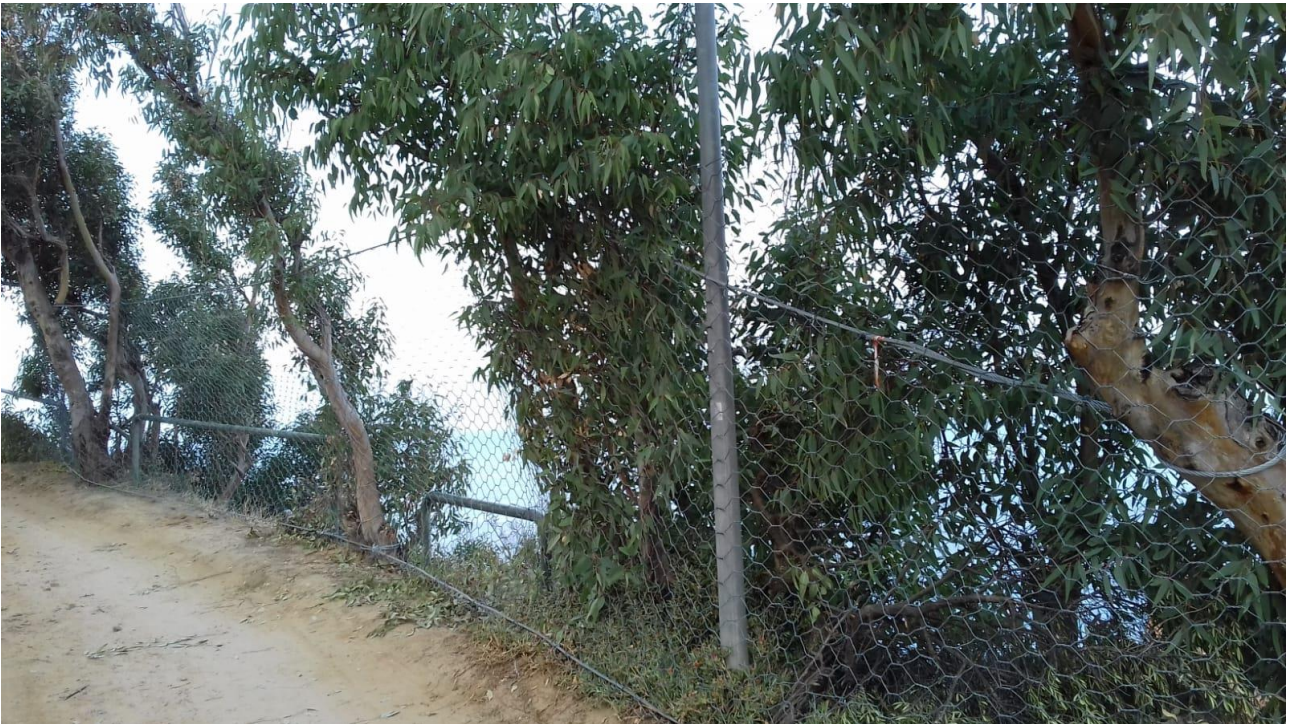
Figura 9. Barriera Supplementare L=20 m x H = 2 m.

Inoltre è stata realizzata una barriera paramassi provvisoriale complementare alla principale (figura 9), per garantire un ulteriore margine di sicurezza alle abitazioni sottostanti , durante le fasi di disaggio.

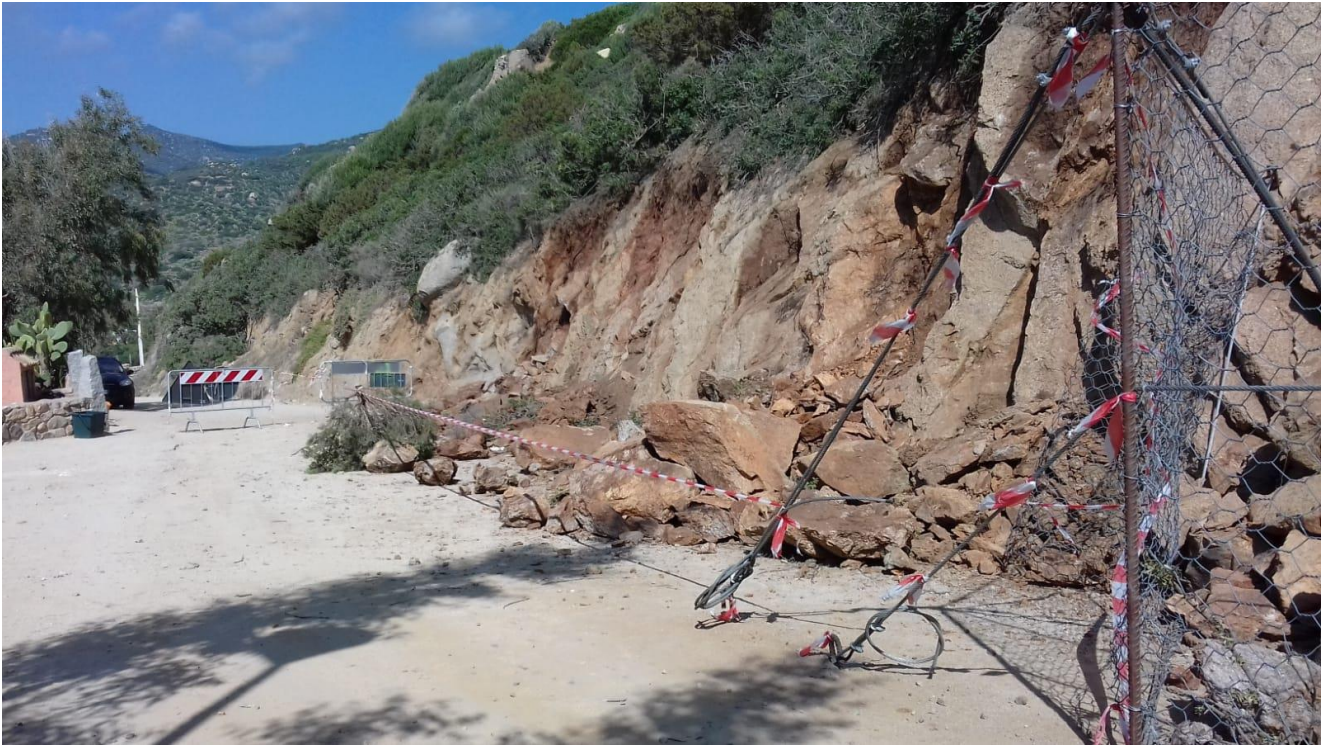
Figura 11. Una parte dei depositi rocciosi del disaggio.

| OGGETTO | | LAVORI DI SOMMA URGENZA DI "INTERVENTI DI MESSA IN SICUREZZA DEL COSTONE ROCCIOSO ADIACENTE UN TRATTO STRADALE DI VIA DEI PESCI – TORRE DELLE STELLE – INTERESSATO DA DISTACCHI E CADUTA DI MASSI ROCCIOSI SULLA STRADA PUBBLICA | | | |
|--|--|--|---|---|---|
| 7 | RIMOZIONE DI QUANTO DISGAGGIATO | M3 | 55,00 | 100,00 | 5.500,00 |

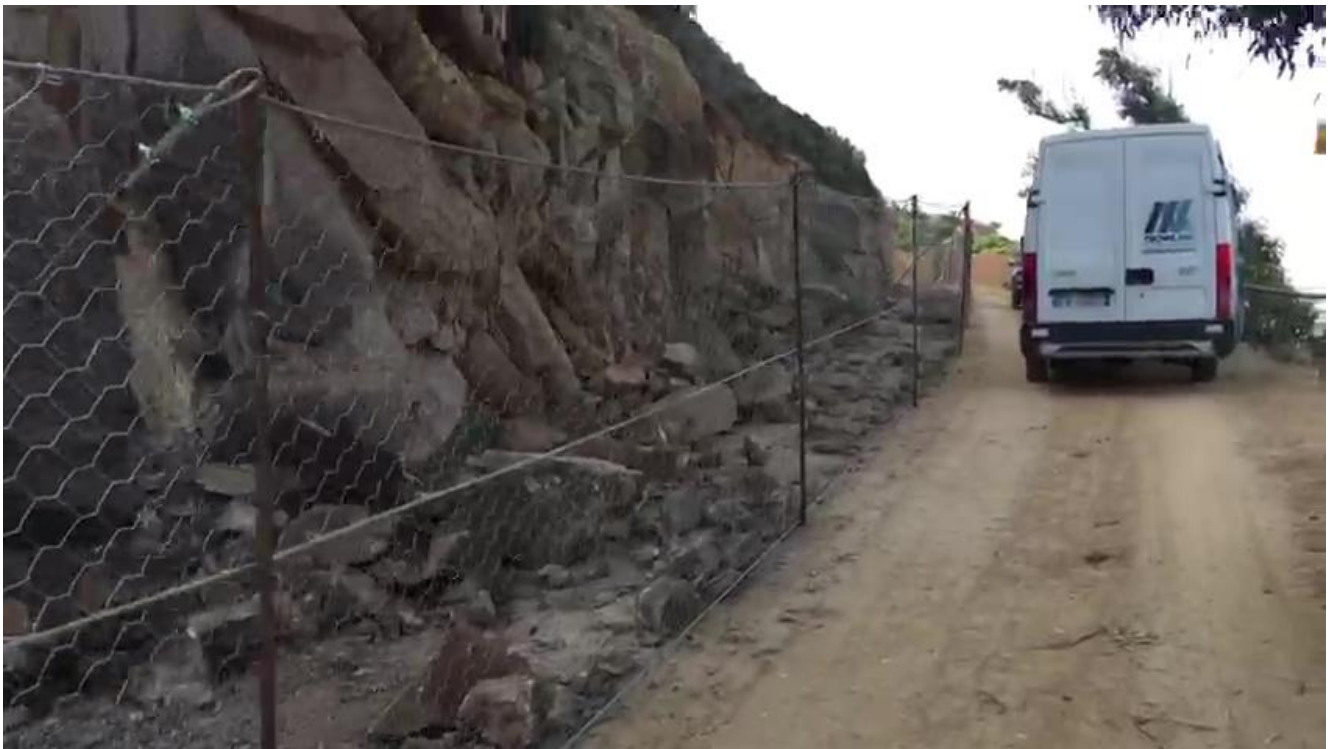
Figura 12. Una parte dei depositi rocciosi del disaggio.

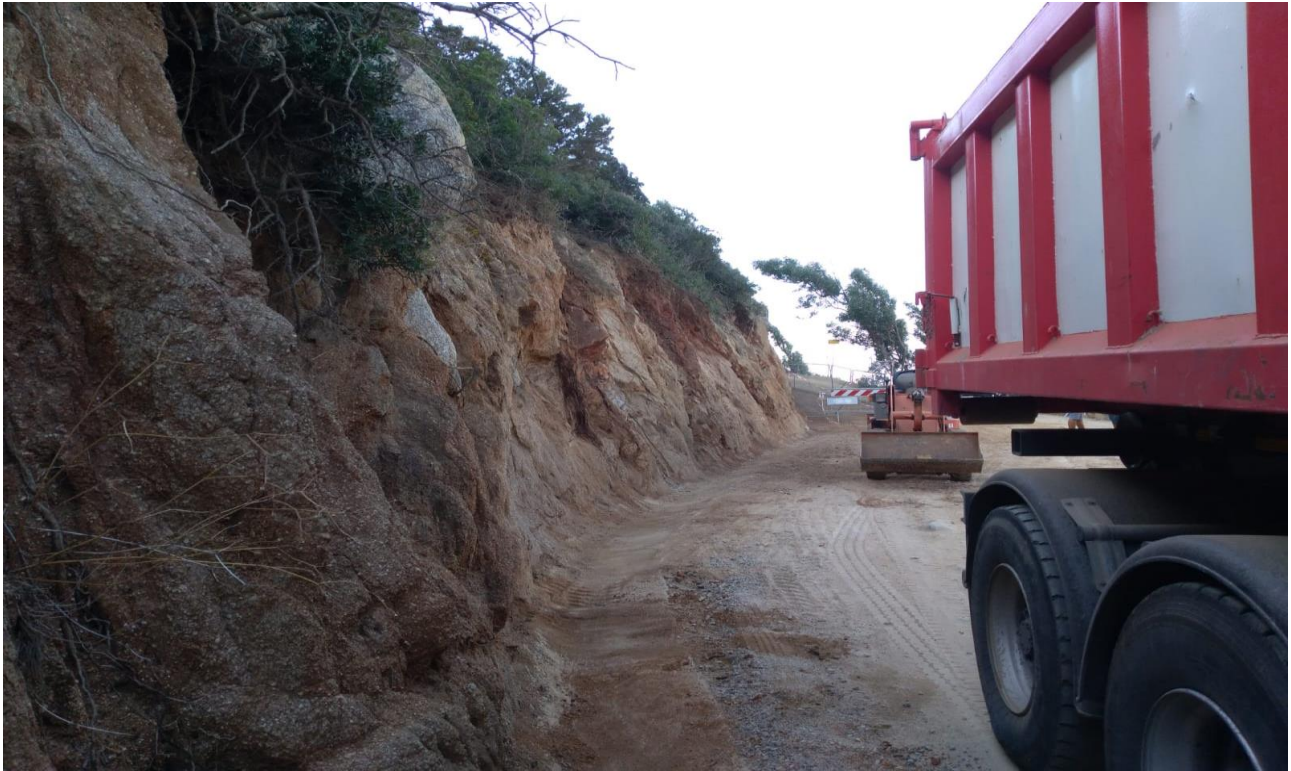
Figura 13. Post intervento di messa in sicurezza del costone roccioso.

Nel versante oggetto del disaggio nonostante siano stati rimossi 55mc di rocce instabili, riteniamo che prima della rimozione della barriera provvisoria, sia necessario intervenire sulla parete con un rivestimento paramassi di resistenza intermedia (tipo: SteelGrid, vedesi scheda allegata) con un rinforzo strutturale costituito da ancoraggi in barra d'acciaio.

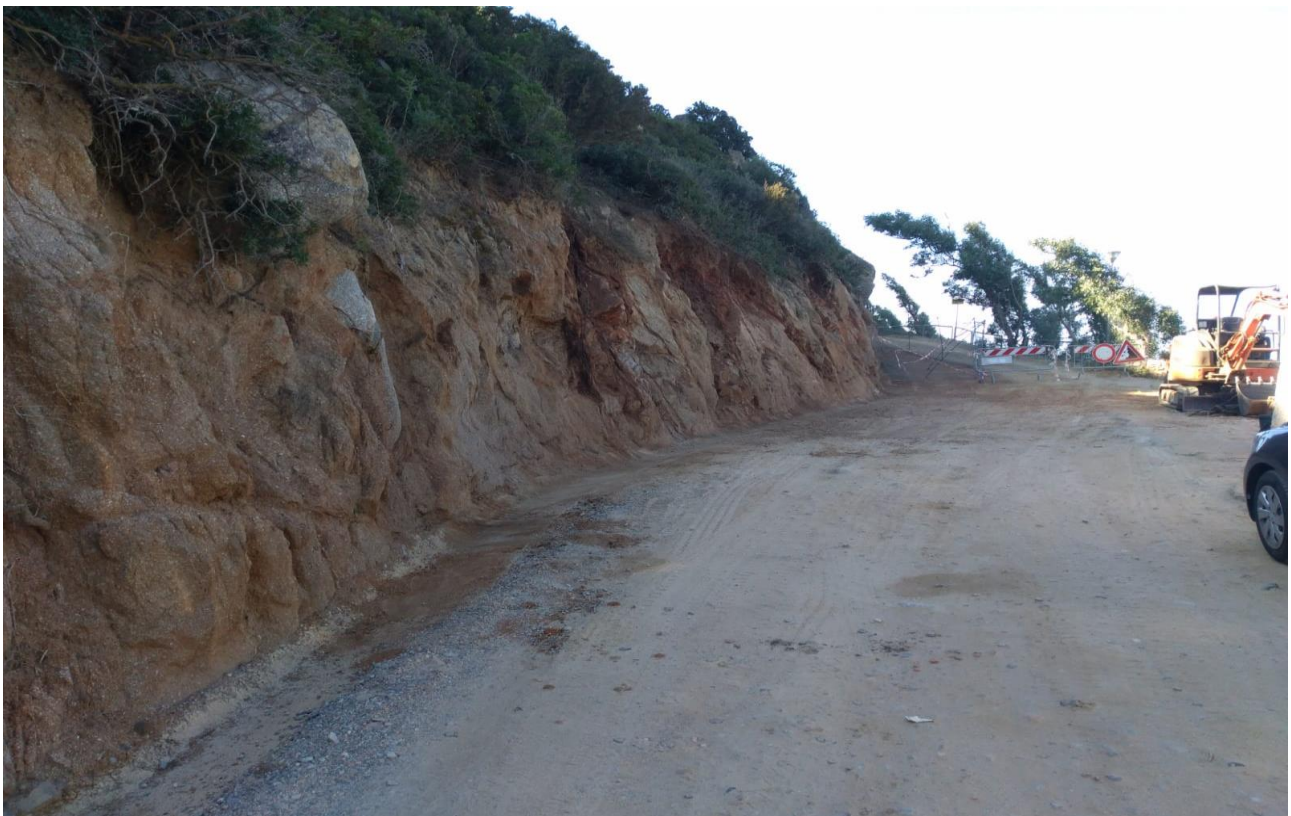
Figura 14. Post intervento di messa in sicurezza del costone roccioso.
